事業用自動車事故調査報告書

大型貸切バスの横転事故（静岡県駿東郡小山町）

調査番号 : 2244102
事業者 : 株式会社 美杉観光バス
本社所在地 : 埼玉県飯能市
車 両 : 貸切バス (大型)
事故の種類 : 横転事故
発生日時 : 令和4年10月13日 11時50分頃
発生場所 : 静岡県駿東郡小山町 県道150号足柄停車場富士公園線

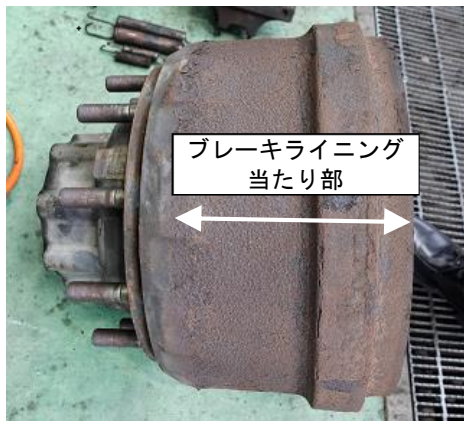
写真 2-1 ブレーキドラム外観

- ・フットブレーキを操作するとエアの排出音が確認された。
- ・外部からエアを供給し、フットブレーキを操作すると、4輪共タイヤはロックし、フットブレーキ操作を止めると、タイヤは手で簡単に回すことができた。
- ・ブレーキのエア配管系統にエアの漏れは確認されなかった。
- ・当該車両のブレーキは、ドラムブレーキ⁷を採用しており、ブレーキライニングの残量、調整値等は自動車製作者が定める使用可能範囲内であった。(分解できなかった左前輪を除く。以下同じ。)
- ・ブレーキライニングの当たる部分のブレーキドラム外面は、塗装がはがれ赤く錆が発生していた(写真2-1参照)。
- ・ブレーキドラム内面は光沢面に変色及びヒートクラック⁸が多数確認された(写真2-2参照)。
- ・ブレーキライニング表面は、黒色炭化、ひび割れが確認された(写真2-3参照)。

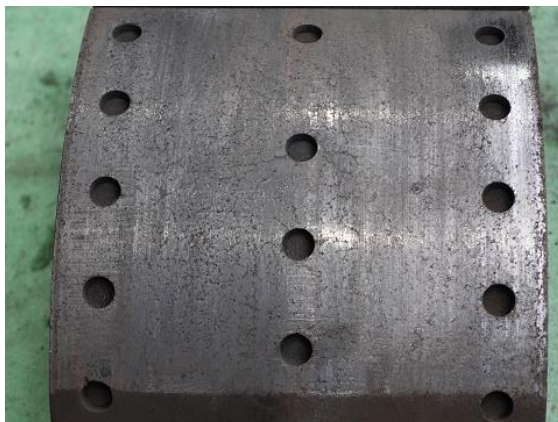
写真 2-3 ブレーキライニング

- ・コントロールユニットについては、フィンガーシフトコントロール、ABS、エンジン、パワートレイン統合⁹の4ユニットについて調査を行った結果、いずれにも異常は見られず、本事故に関係すると思われる記録は残っていなかった。
- ・ブレーキについては、フットブレーキを操作するブレーキペダルと一体となったブレーキバルブ¹⁰の調査を行った結果、正常に作動し、異常は見られなかった。
- ・ブレーキライニングについては、負荷された熱履歴の調査¹¹を行った結果、4輪共に500℃以上の熱を受けていたことが確認された。

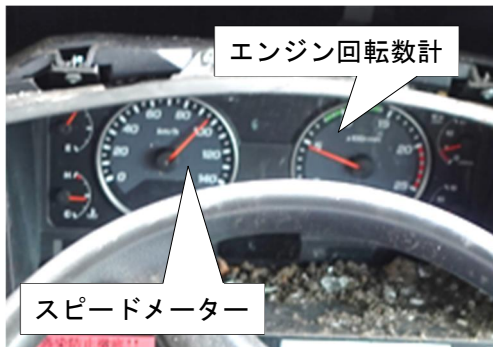
写真3-1 運転席廻り I

- ・フィンガーシフトコントロールのシフトレバーはニュートラル位置にあり、また車両をリフトで持上げた状態でプロペラシャフトを手で容易に回すことができたことから、変速機はニュートラルであることが確認された。
- ・スピードメーターは、衝突時に電源を喪失したことにより 95km/h 付近で停止しており、エンジン回転数計は 500rpm 付近で停止していた（写真 3-1 参照）。また、エアブレーキのエア圧を示すエア圧計は、使用可能範囲の下限値である、500kPa（約 4.9kgf/cm²）付近で停止していた（写真 3-2 参照）。
- ・強弱 2 段階式の補助ブレーキを操作する補助ブレーキレバーは 2 段目の強の位置にあった（写真 3-3 参照）。
- ・駐車ブレーキレバーは駐車位置にあった。
- ・運転席ハンドルに組み込まれたエアバックは展開していなかった。
- ・客席のシートベルトは 3 点式が装備され、シートの通路側肩部にはシートベルトの装着確認灯が装備されていた（写真 4 参照）。

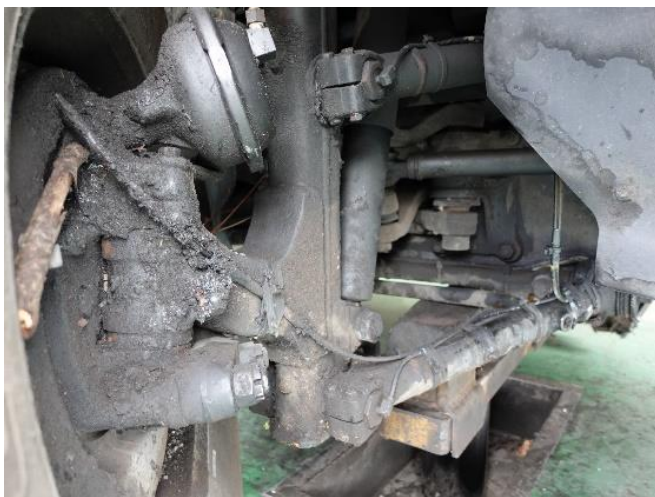
写真5-1 右前輪かじ取り装置

- ・かじ取り装置及びタイヤには異常は見られなかった（写真5参照）。

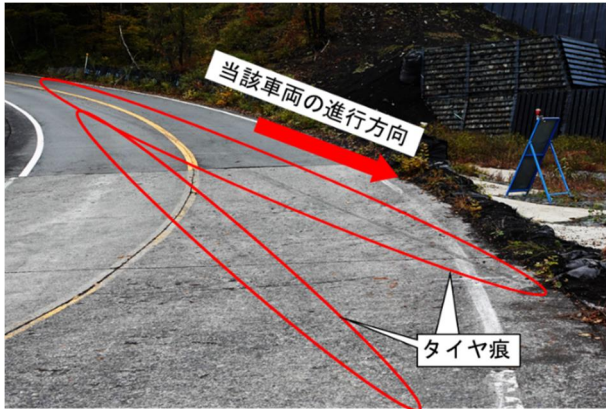
写真7-1 事故地点タイヤ痕

- ・ 事故地点の詳細図を図8に示す。
- ・ 当該車両の衝突した道路左側の法面に向かって、対向車線側から直線的にタイヤ痕が確認された（写真7参照）。

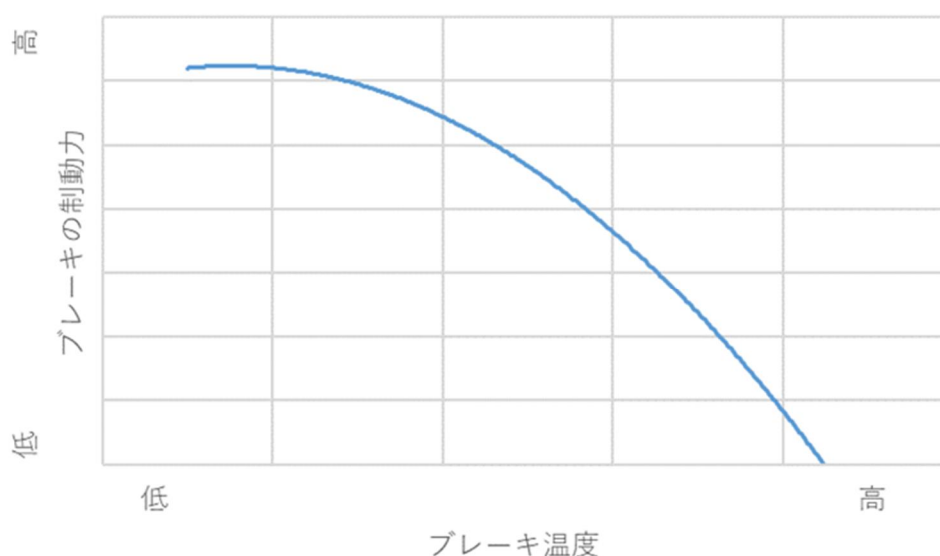
図 10 ブレーキの温度と制動力

当該車両製作者からの情報によると、当該車両のフットブレーキに使用されているブレーキライニングは、大型車で多く使用されているものとほぼ同じ材質を使用しており、温度上昇に伴ってフェード現象により徐々に制動力が低下していき、最終的にはほぼ制動力を失う状態となる（図 10 参照）。

フェードは、ブレーキライニングに含まれる結合剤等の材質が熱によって気化してブレーキライニングをブレーキドラムに押し付ける力を阻害することにより、制動力が低下する現象である。
