事業用自動車事故調査報告書

大型貸切バスの横転事故（静岡県駿東郡小山町）

調査番号 : 2244102
事業者 : 株式会社 美杉観光バス
本社所在地 : 埼玉県飯能市
車 両 : 貸切バス (大型)
事故の種類 : 横転事故
発生日時 : 令和4年10月13日 11時50分頃
発生場所 : 静岡県駿東郡小山町 県道150号足柄停車場富士公園線

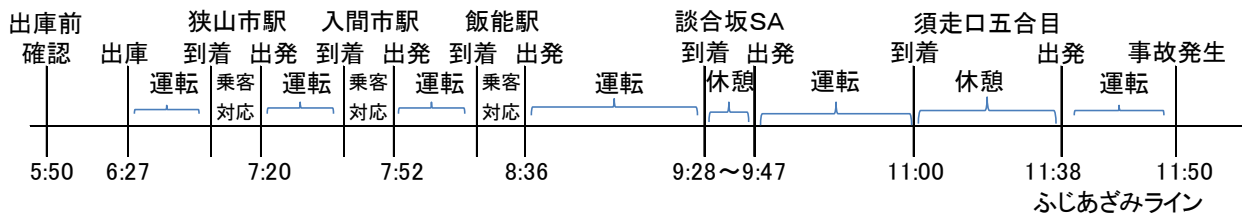
図1 事故に至る時間経過

大型貸切バスは、ふじあざみラインの富士山須走口五合目から小山町須走地区へ至る、つづら折りの下り急勾配の道路を走行中、ブレーキが効かなくなり、走行開始から約5.5km走行後の事故地点カーブを曲がり切れず、法面に衝突し、車両右側を下にした形で横転した。

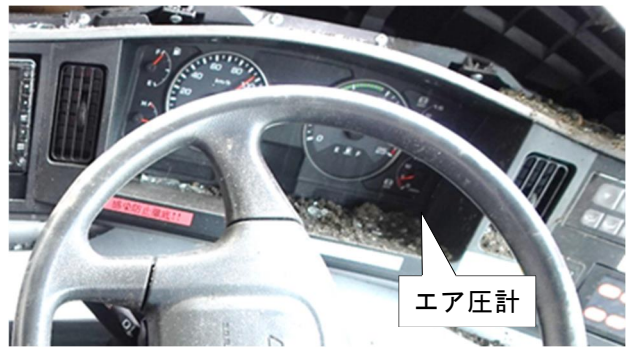
写真3-1 運転席廻り I

- ・フィンガーシフトコントロールのシフトレバーはニュートラル位置にあり、また車両をリフトで持上げた状態でプロペラシャフトを手で容易に回すことができたことから、変速機はニュートラルであることが確認された。
- ・スピードメーターは、衝突時に電源を喪失したことにより 95km/h 付近で停止しており、エンジン回転数計は 500rpm 付近で停止していた（写真 3-1 参照）。また、エアブレーキのエア圧を示すエア圧計は、使用可能範囲の下限値である、500kPa（約 4.9kgf/cm²）付近で停止していた（写真 3-2 参照）。
- ・強弱 2 段階式の補助ブレーキを操作する補助ブレーキレバーは 2 段目の強の位置にあった（写真 3-3 参照）。
- ・駐車ブレーキレバーは駐車位置にあった。
- ・運転席ハンドルに組み込まれたエアバックは展開していなかった。
- ・客席のシートベルトは 3 点式が装備され、シートの通路側肩部にはシートベルトの装着確認灯が装備されていた（写真 4 参照）。

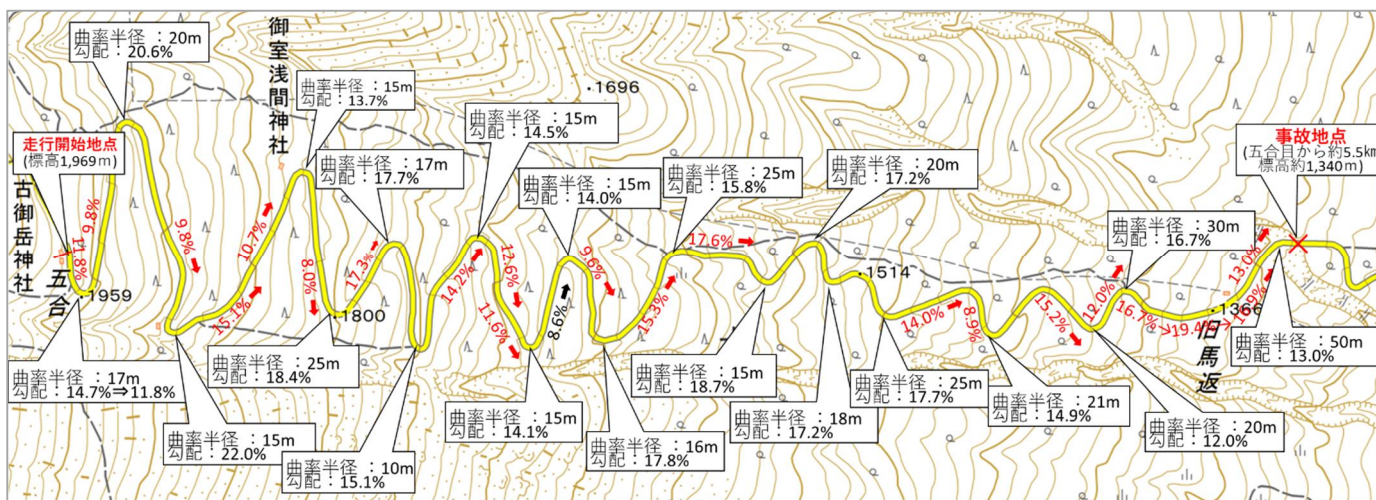
図 5 須走口五合目～事故地点道路勾配図

- 事故地点を含むふじあざみラインは、県道 150 号足柄停車場富士公園線の須走口五合目から須走地区へ至る片側 1 車線の最大勾配 22.0%、須走口五合目から事故地点までの平均勾配は約 11% の山岳道路である。
- 道路台帳から得られた須走口五合目から事故地点までの概略の道路勾配及び曲率半径を図 5 に示す。
- 事故は、須走口五合目から須走地区へ至る約 5.5 km 下った地点で、道路の曲率半径約 50m (道路管理者から聴取した情報による) の右カーブで発生している。
- 事故地点の道路幅員は上り下り 2 車線を合わせて 8.1m。
- ふじあざみラインにはフェード現象発生時等に使用する非常退避路はない。
- ふじあざみライン下りの事故地点までには「急な下り坂 ブレーキの過熱に注意」の道路標識 (写真 6) が 3 ヲ所設置されていた。
- 事故後の令和 5 年 5 月には、新たに道路標識 6 ヲ所 (新設 3 ヲ所、取替 3 ヲ所) 及び路面標示と薄層カラー舗装 6 ヲ所が追加された (図 6、7 参照)。

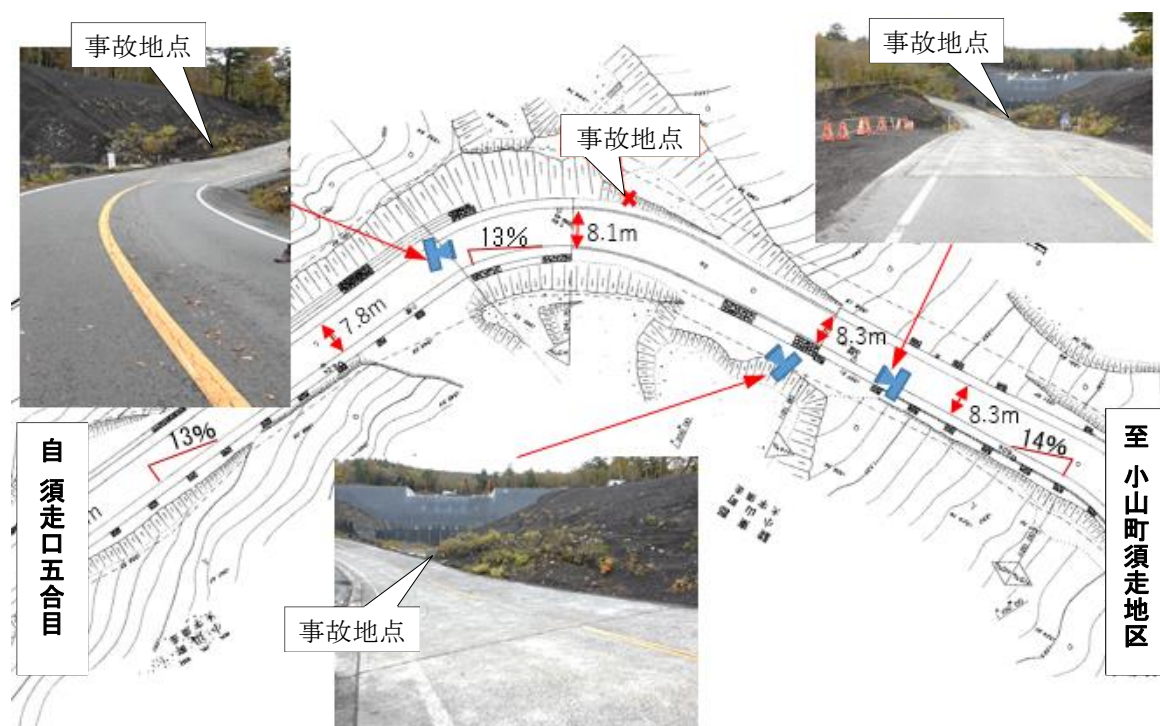
図 8 事故地点詳細図

- ・ 事故地点の詳細図を図8に示す。
- ・ 当該車両の衝突した道路左側の法面に向かって、対向車線側から直線的にタイヤ痕が確認された（写真7参照）。
